Relatório de Manutenção

Dossiê: 17124

Resumo do Escopo: Instalação de trava no portão de acesso, limpeza, jardinagem e remoção de entulhos.

Rua Alexandre Herculano, 27/33, Boqueirão

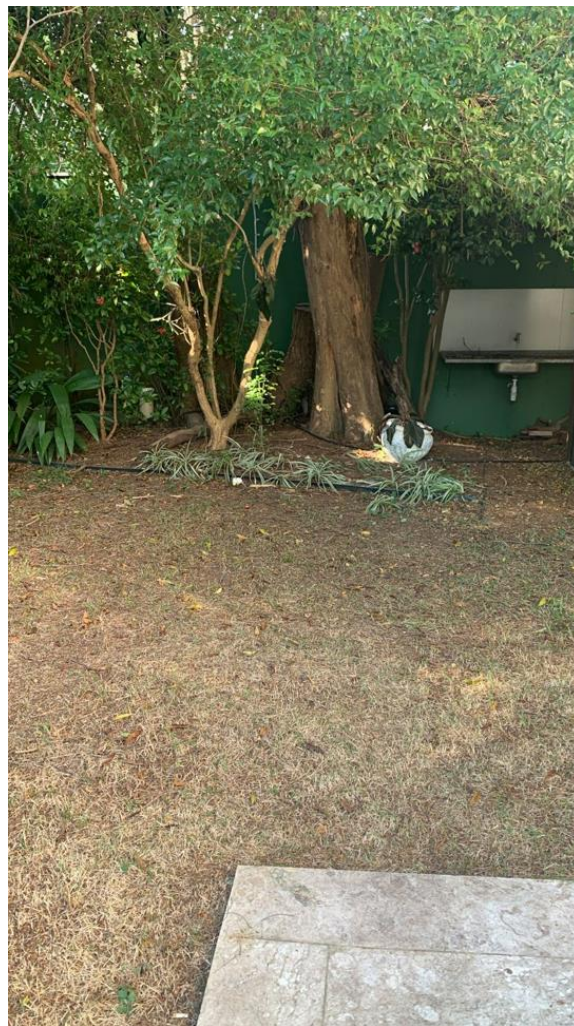
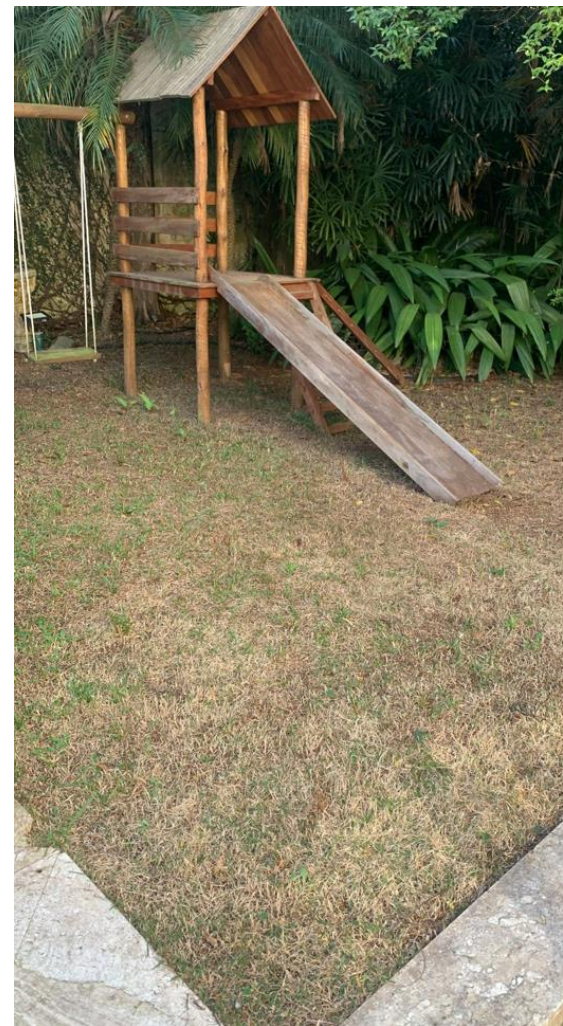
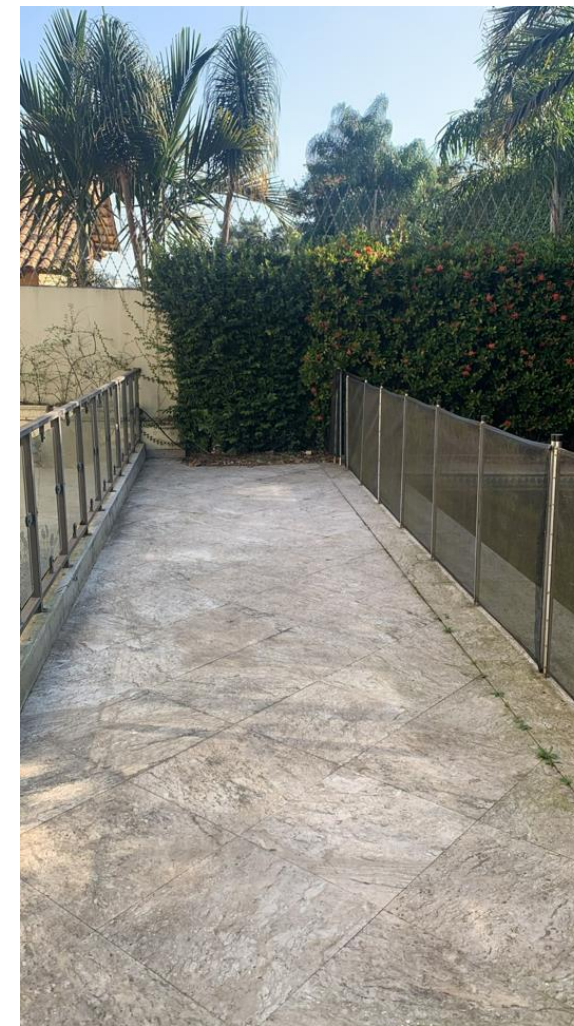
Imóvel residencial, localizado em bairro nobre da cidade de São Paulo, passível de invasão através da divisa com o imóvel vizinho, bem como arrombamento do portão de acesso (possibilidade extinta em razão dos serviços realizados).

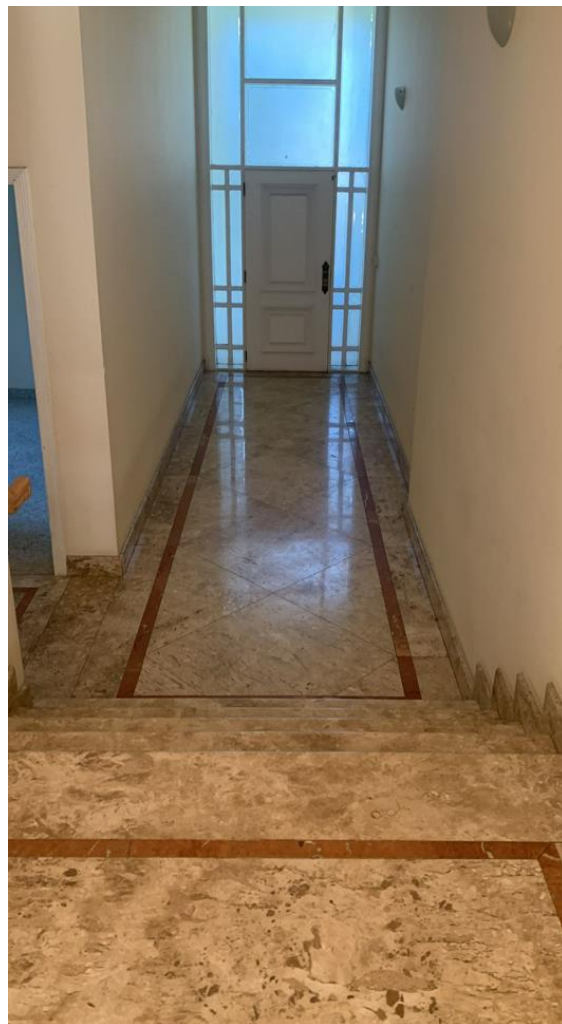
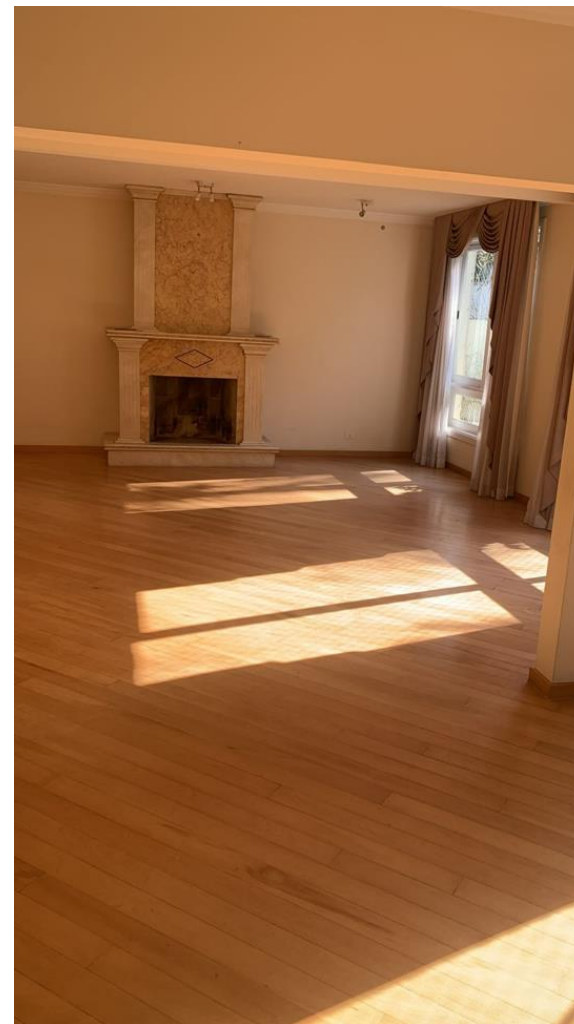
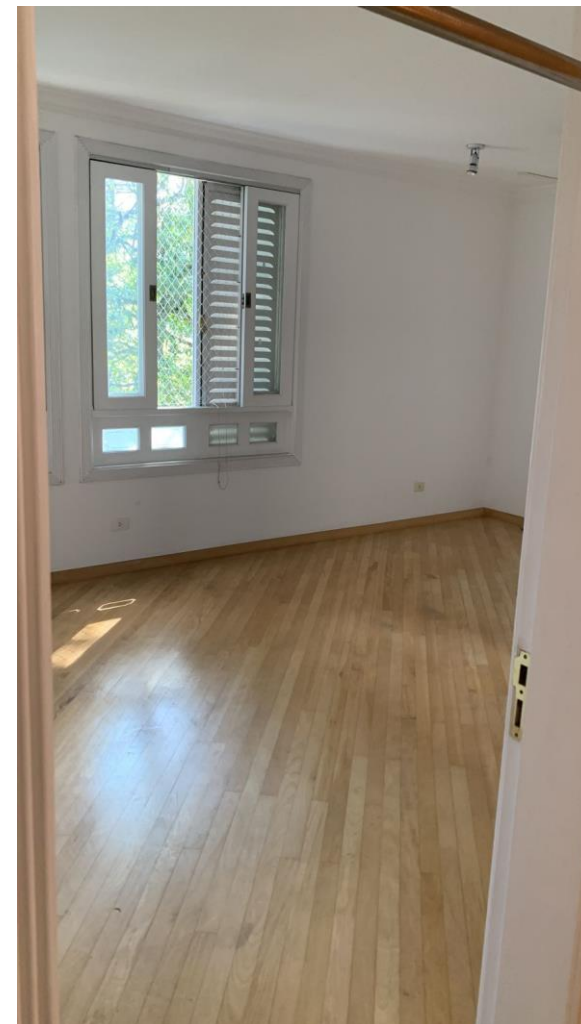
Imóvel residencial, localizado em bairro nobre da cidade de São Paulo, passível de invasão através da divisa com o imóvel vizinho, bem como arrombamento do portão de acesso (possibilidade extinta em razão dos serviços realizados).

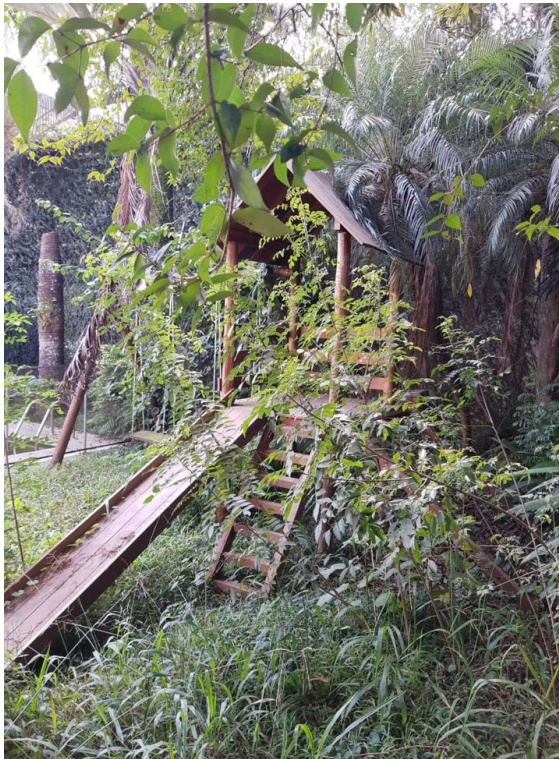
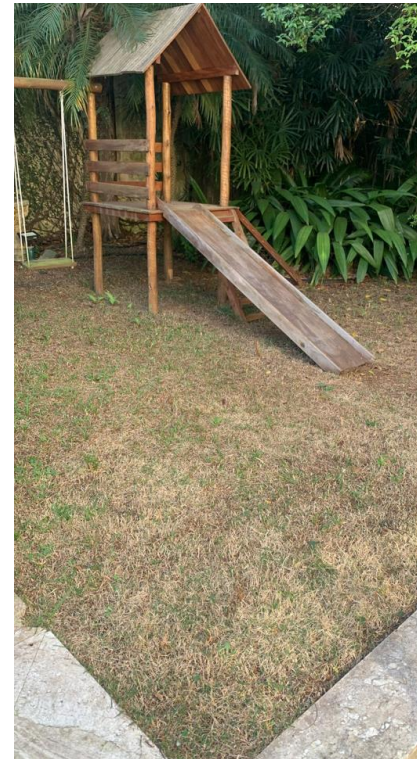
AMBIENTE: Ambiente Externo

Jardinagem e limpeza com remoção e descarte de entulho.

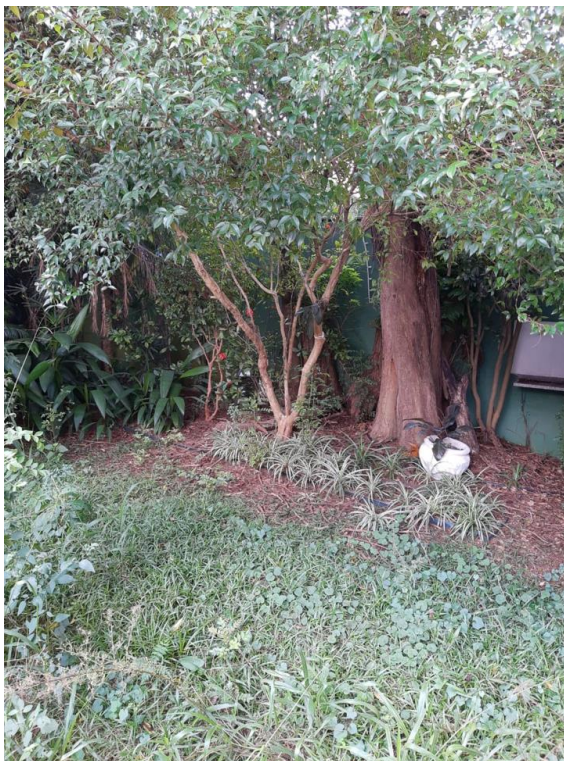
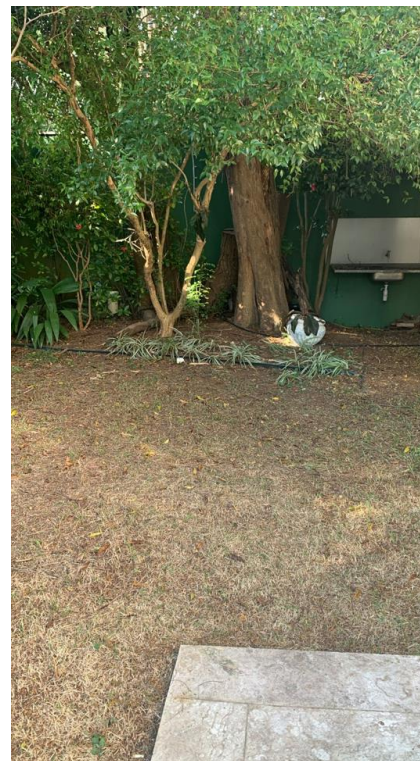
AMBIENTE: Ambiente externo.

Jardinagem e limpeza com remoção e descarte de entulho.

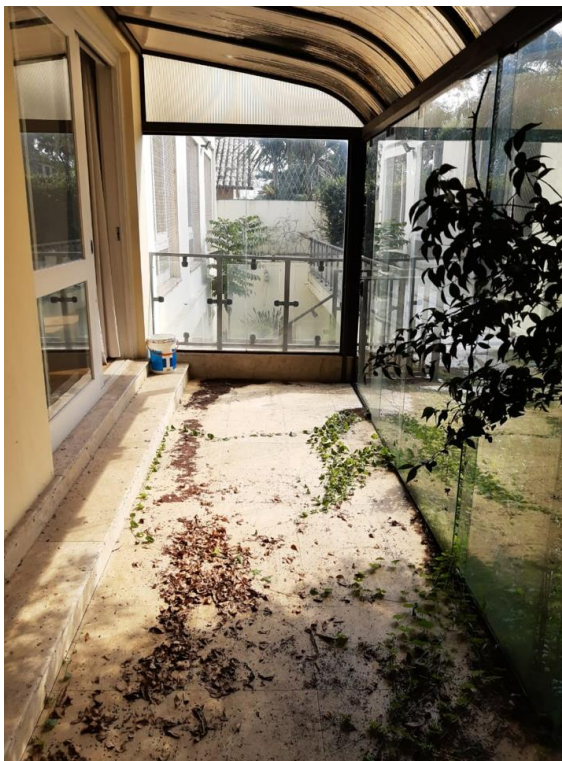
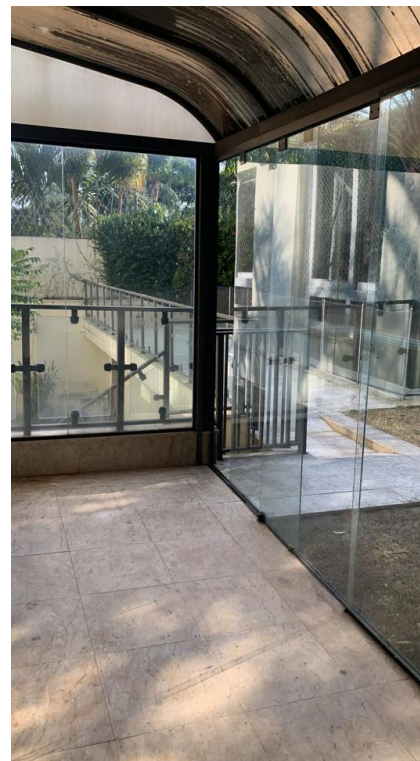
AMBIENTE: Ambiente externo.

Jardinagem e limpeza com remoção e descarte de entulho.

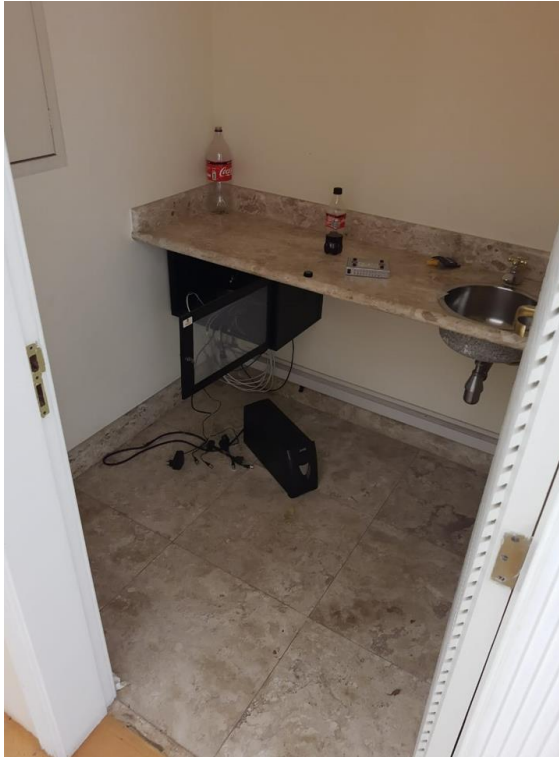
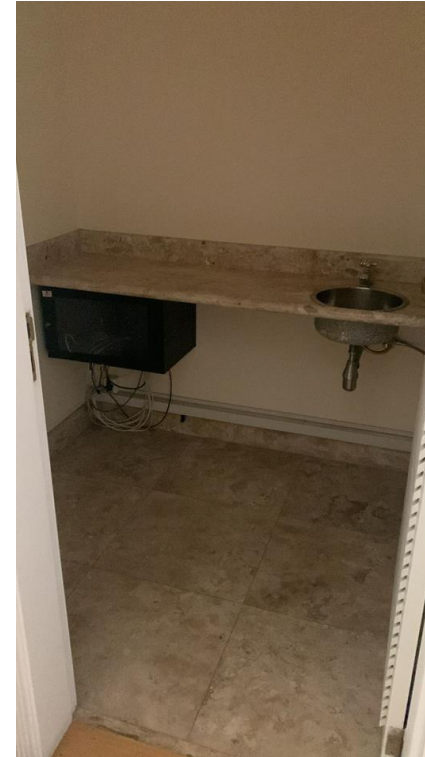
AMBIENTE: Ambiente interno – casa.

Limpeza com remoção e descarte de entulho.
