IDENTIFICAÇÃO					
Proponente / Comprador / Garantidor / Mutuário HIAGO TALLES D OLIVEIRA BARRETO		Nº CPF / CNPJ 06049242755		Nome Condomínio/Empreendimento RESIDENCIAL MARICA VILLAGE	
Valor Compra Venda R\$ 290.000,00		Data Venda		Nº Controle Interno / Ordem de Serviço 0010235391	
Proprietário / Construtora		Nº Cartório/Ofício 2		Matrícula 117.969	
Logradouro R LUIZ FERNANDO DOS SANTOS CAETANO		Nº 1449		Andar 0	
Bairro/Setor JACAROA		Cidade MARICA		UF RJ	
		CEP 24903-150		Latitude -22.925790	
				Longitude -42.812750	
MICRO-REGIÃO DO AVALIANDO					
Região <input type="checkbox"/> Residencial Unifamiliar <input checked="" type="checkbox"/> Residencial Multifamiliar <input type="checkbox"/> Outro - Descrever Abaixo		Infraestrutura Urbana <input checked="" type="checkbox"/> Água <input checked="" type="checkbox"/> Pavimentação <input type="checkbox"/> Fossa <input checked="" type="checkbox"/> Esgoto Sanitário <input checked="" type="checkbox"/> Esgoto Pluvial <input type="checkbox"/> Cisterna/Poço Artesiano <input checked="" type="checkbox"/> Energia Elétrica <input checked="" type="checkbox"/> Telefone <input checked="" type="checkbox"/> Iluminação pública (na via do lote) <input ty

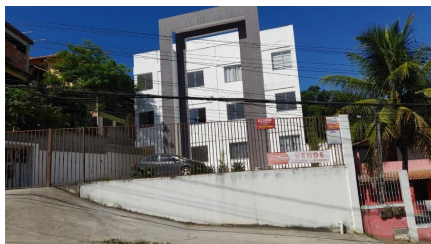
Representação Fachada Principal

Trata-se de vistoria externa, não sendo possível aferir características e patologias do imóvel ora avaliado. | <input type="checkbox"/> | <input checked="" type="checkbox"/> |
