LAUDO DE AVALIAÇÃO

Solicitante:	Bancorbrás Administradora de Consórcios S.A.		
Proponente:	Cleide Marina de Faria Gatass Orro		
Logradouro:	Rua 27	Nº 145	
Complemento:	Lotes 10 e 11 da Quadra 34	Empreendimento: -	
CEP:	78058-392	Bairro: Vila Boa Esperança	
Cidade:	Cuiabá	UF: MT

Imóvel residencial situado à Rua 27, nº 145, Lotes 10 e 11 da Quadra 34, Vila Boa Esperança, Município de Cuiabá - MT.

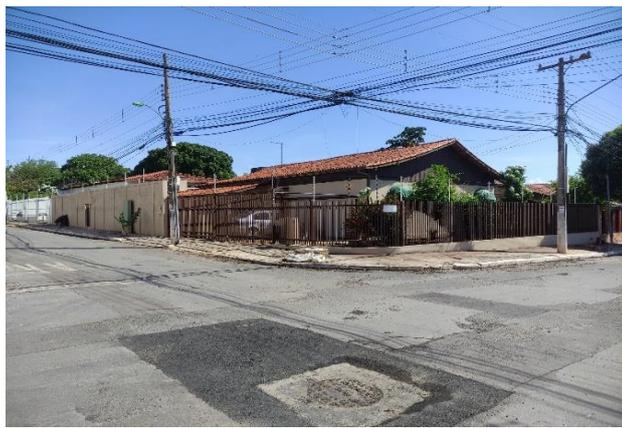
Avaliando

Sobre o terreno está edificado um imóvel, destinado ao uso residencial, composto por 01 pavimento. Foi realizada apenas a vistoria externa, portanto, não é possível descrever a divisão interna do imóvel em questão. O padrão construtivo, idade aparente e estado de conservação foram estabelecidos de acordo com os aspectos externos.
