IDENTIFICAÇÃO					
Proponente / Comprador / Garantidor / Mutuário MARCO AURELIO TURATI		Nº CPF / CNPJ 31817930869		Nome Condomínio/Empreendimento	
Valor Compra Venda R\$ 200.000,00		Data Venda		Nº Controle Interno / Ordem de Serviço 641200085451	
Proprietário / Construtora		Nº Cartório/Ofício 1		Matrícula 9.475	
Logradouro R FRANCISCO RODRIGUES DE ALMEIDA		Nº 53		Andar	
Bairro/Setor SANTA RITA		Cidade JARDINOPOLIS		UF SP	
		CEP 14680-000		Latitude	
				Longitude	
MICRO-REGIÃO DO AVALIANDO					
Região <input checked="" type="checkbox"/> Residencial Unifamiliar <input type="checkbox"/> Comercial <input type="checkbox"/> Residencial Multifamiliar <input type="checkbox"/> Industrial <input type="checkbox"/> Outro - Descrever Abaixo		Infraestrutura Urbana <input checked="" type="checkbox"/> Água <input checked="" type="checkbox"/> Esgoto Sanitário <input checked="" type="checkbox"/> Energia Elétrica <input checked="" type="checkbox"/> Iluminação pública (na via do lote) <input checked="" type="checkbox"/> Pavimentação <input checked="" type="checkbox"/> Esgoto Pluvial <input checked="" type="checkbox"/> Telefone <input type="checkbox"/> Gás Canalizado <input type="checkbox"/> Fossa <inp

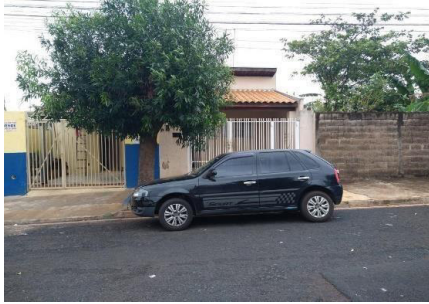
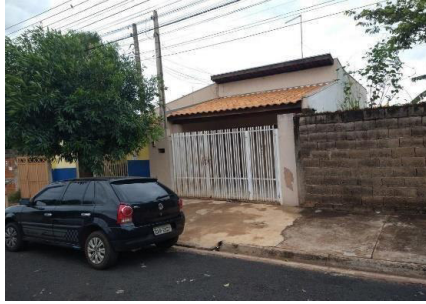
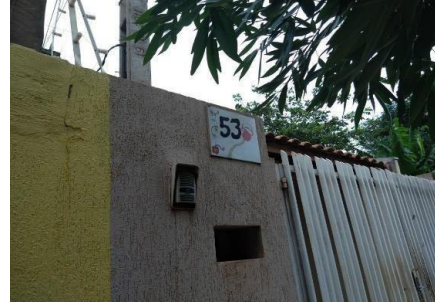
Casa localizada em via pública. NOTA: Não foi realizada a vistoria interna. A idade aparente e estado de conservação foram consideradas conforme fachada externa. Há divergência entre a área construída averbada na matrícula (104,30m²) e a informada no IPTU (90,17m²), para o cálculo foram consideradas as áreas descritas na matrícula (terreno e construção), por tratar-se das áreas oficiais, não sendo possível aferir se referem-se as áreas atuais do imóvel.

Representação Fachada Principal
 Descrição
 Data Foto
